DOKUMENTACJA KONSERWATORSKA BADAŃ STRATYGRAFICZNYCH STUDNI TRZECH BRACI W CIESZYNIE

**Inwestor: Miejski Zarząd Dróg
ul. Liburnia 4, 43-400 Cieszyn**

Bielsko-Biała, grudzień 2019 r.

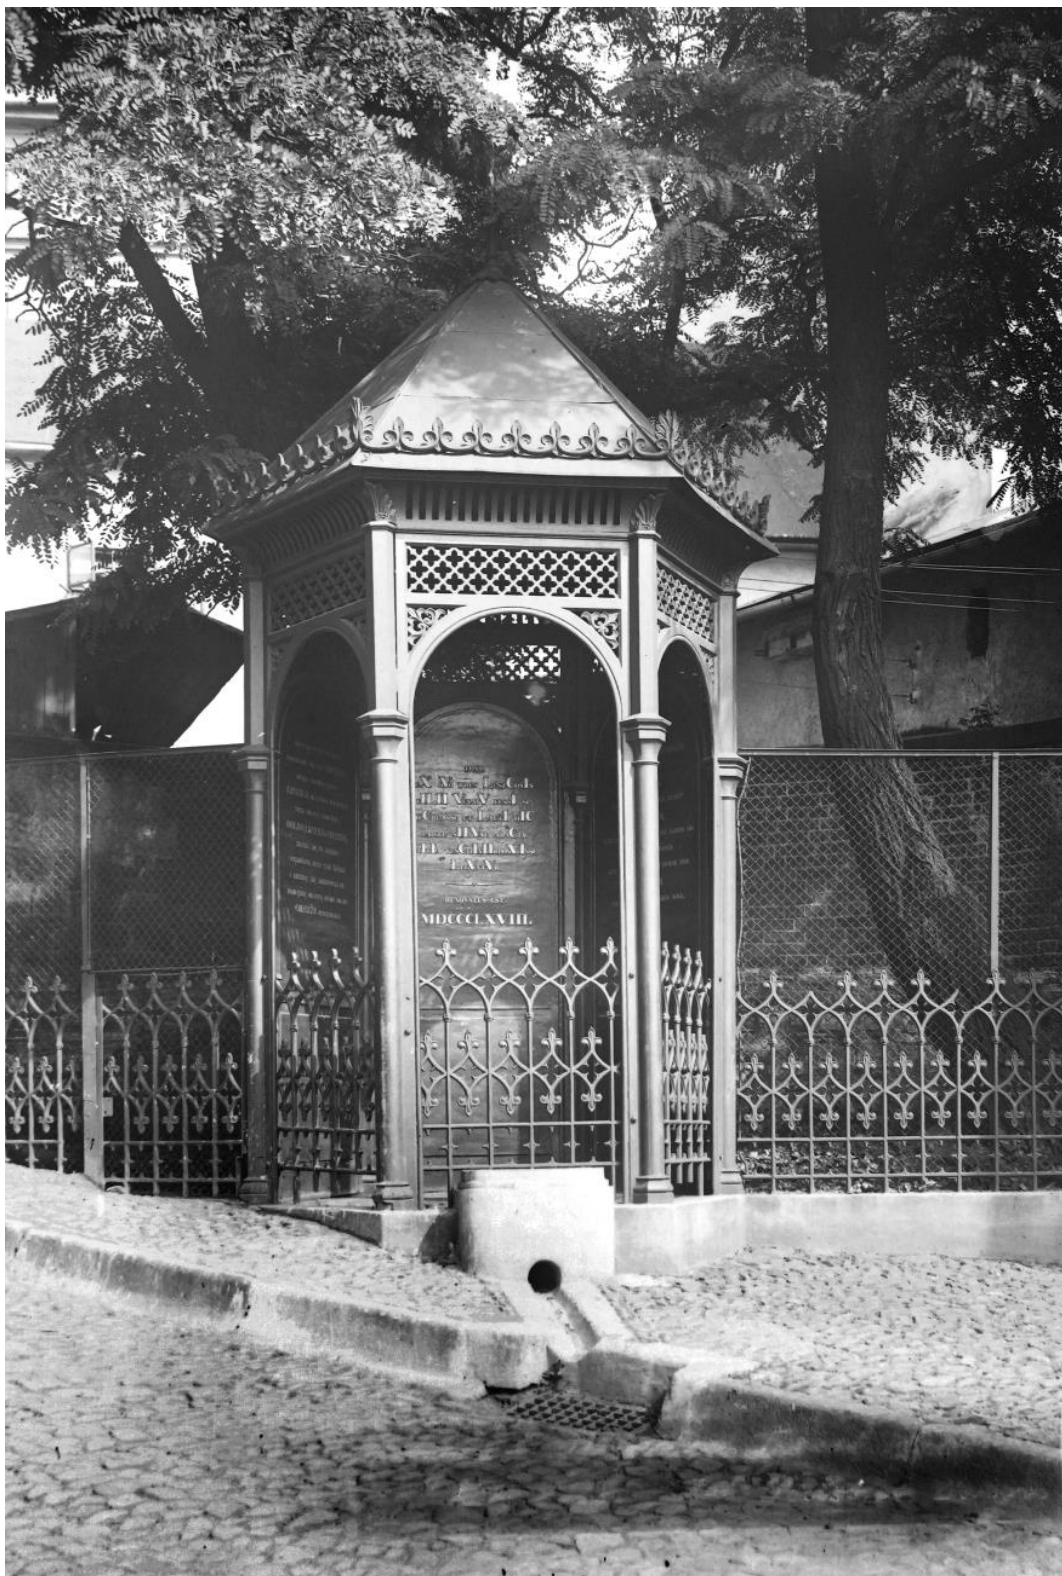
Dosyć istotną sprawą są przekształcenia obiektu, które miały miejsce na przestrzeni lat. W latach 50-tych dokonano zamiany miejscami dwóch ścian obiektu. Pierwotnie napis łaciński znajdował się w centralnym polu, a inskrypcja w języku niemieckim po jego prawej stronie (fot. nr 3). Przy okazji tej zmiany zeszlifowano niemiecki napis i zasłonięto go płytą z brązu z płaskorzeźbą przedstawiającą spotkanie Trzech Braci. Część niedbale usuniętego niemieckiego napisu jest ciągle widoczna poniżej płaskorzeźby i sprawia dziwne wrażenie. Ponadto umieszczona z przodu cembrowiny studni płyta z napisem upamiętniającym tamte wydarzenia zaburza pierwotny, harmonijny układ kompozycyjny obiektu. Z konserwatorskiego punktu widzenia właściwe byłoby przywrócenie pierwotnego układu ścian, połączone z odtworzeniem historycznego napisu w języku niemieckim. Płaskorzeźba i plakieta z 1951 r. mogłaby być w odpowiedniej aranżacji eksponowana za ogrodzeniem po prawej stronie obiektu.

FOT. 3 - CIESZYN, STUDNIA TRZECH BRACI - obiekt w okresie ok.1930-35

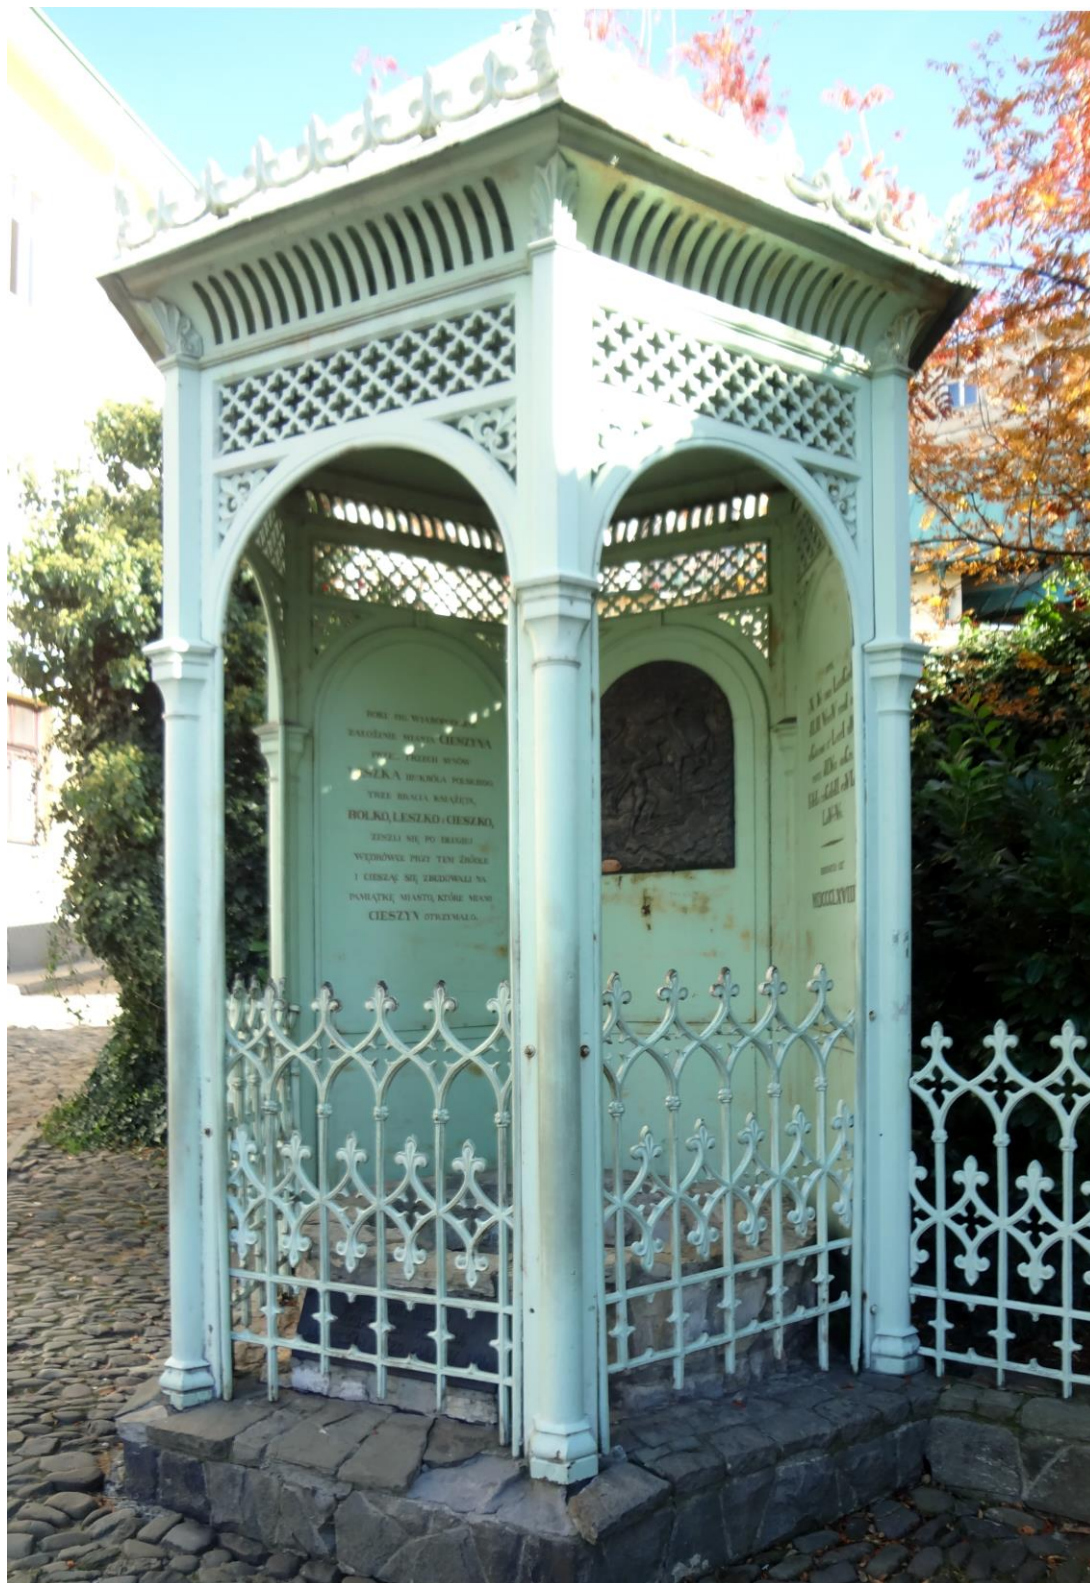
Obiektem badań stratygraficznych były poszczególne elementy konstrukcyjne sześciokątnej, metalowej altany nad Studnią Trzech Braci w Cieszynie (fot. nr 10).

FOT. 10 - CIESZYN, STUDNIA TRZECH BRACI - obiekt w październiku 2019 r.

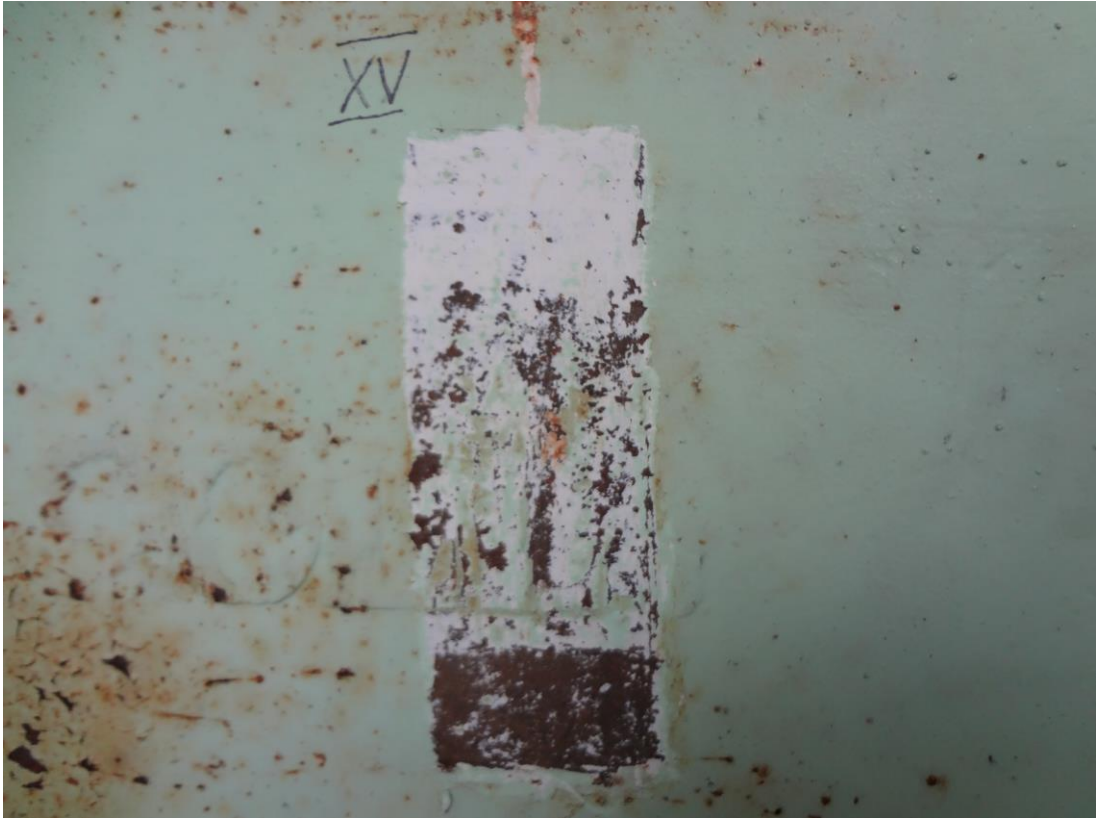
FOT. 25 - CIESZYN, STUDNIA TRZECH BRACI - odkrywka w partii usuniętego napisu w języku niemieckim, poniżej płaskorzeźby centralnej.

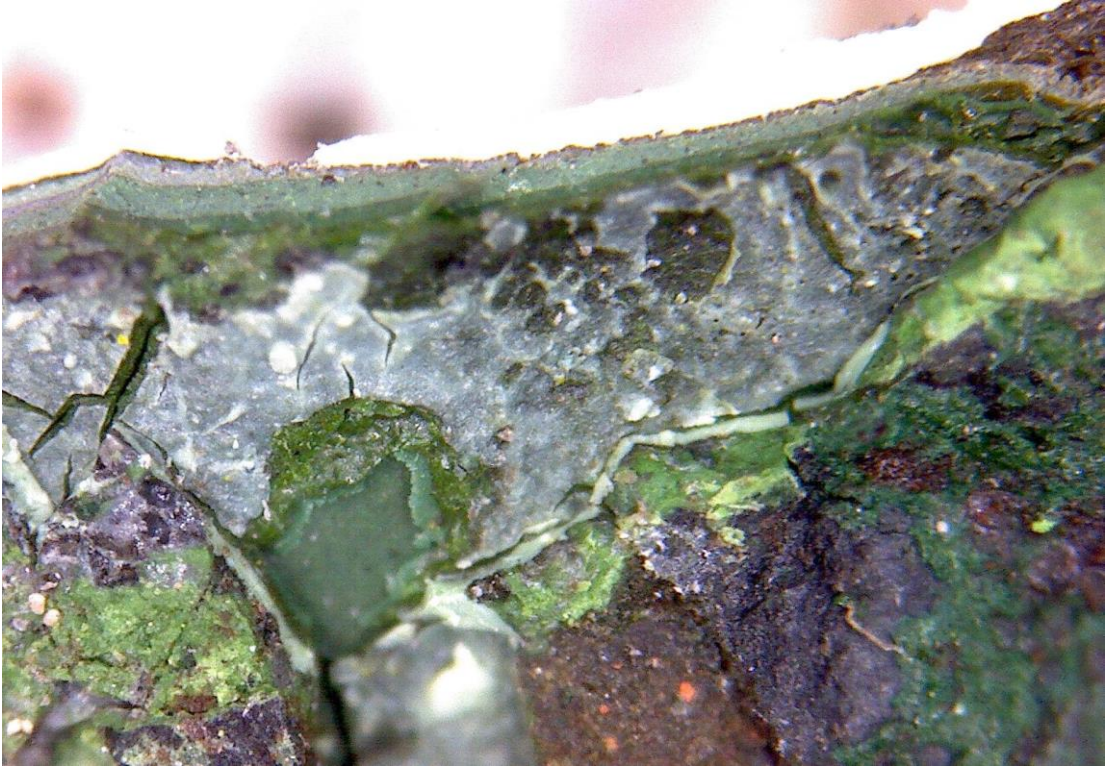
FOT. 37 - CIESZYN, STUDNIA TRZECH BRACI - zdjęcie mikroskopowe próbki pobranej z odwrocia żeliwnego elementu dekoracji nad okapem dachu.

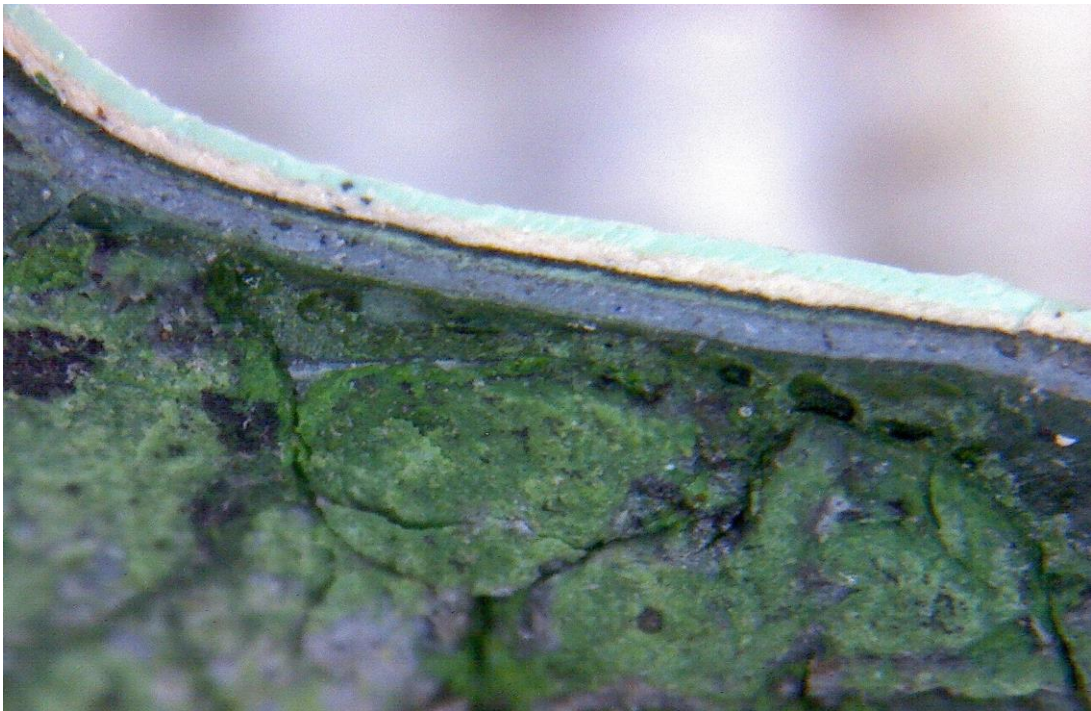
FOT. 38 - CIESZYN, STUDNIA TRZECH BRACI - zdjęcie mikroskopowe próbki pobranej z blachy pokrycia dachowego w partii stojącego rąbka.

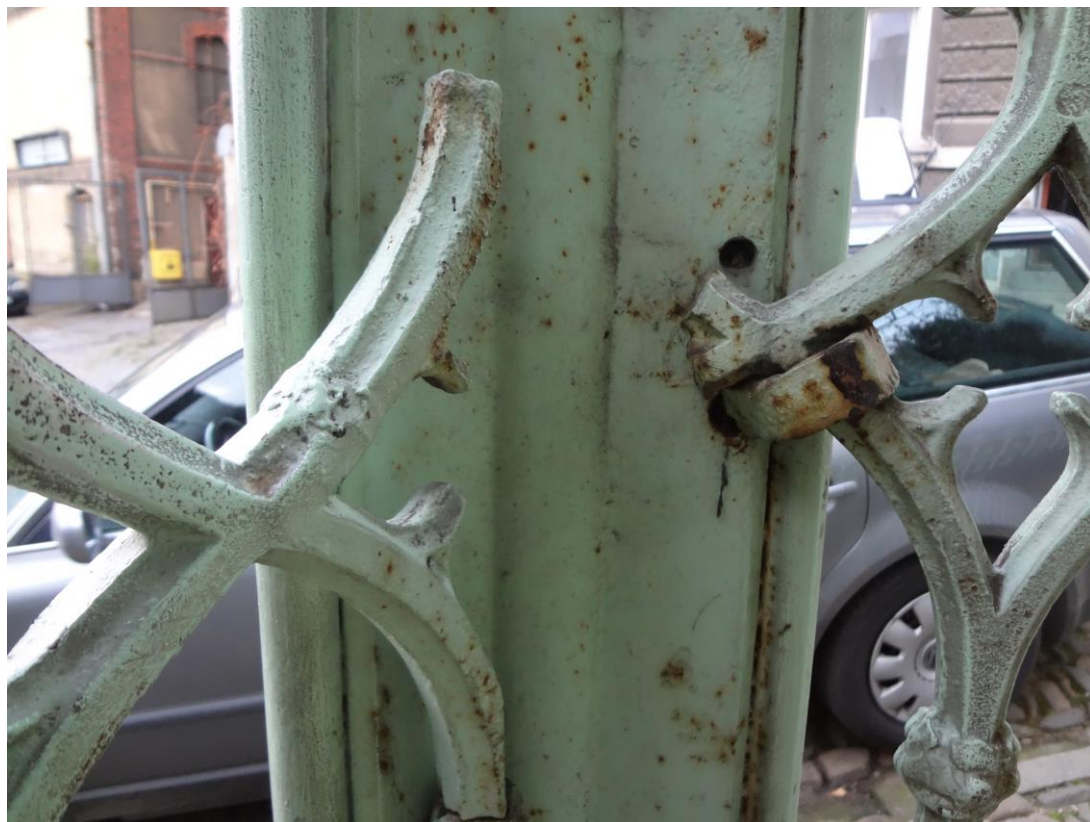
FOT. 40 - CIESZYN, STUDNIA TRZECH BRACI - wewnętrzne zamocowania krat w otwartych przęsłach. Widoczne wtórne niedbałe naprawy elementów.

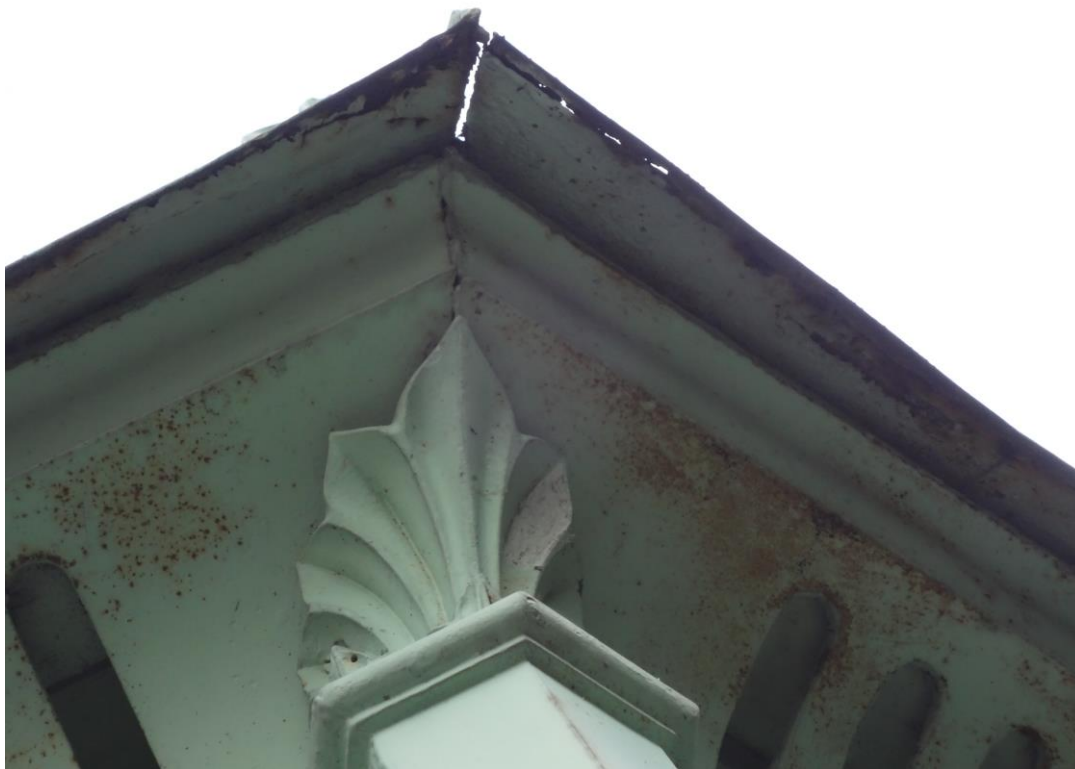
Obiekt ten z różnych przyczyn nie miał szczęścia, zarówno z powodu technologii wykonania, jak i lokalizacji i uwarunkowań geopolitycznych. Okres przed rokiem 1868, kiedy to powstała zabudowa Studni, można zostawić historykom i badaczom legend. Fakt czy była to studnia „bracka” zakonu Dominikanów, czy miejsce spotkania trzech książąt, ma znaczenie pod warunkiem, że obiekt przetrwa przez następne dekady. A jest on nierozdzielnie związany z Cieszynem i stanowi jego ogromną atrakcję turystyczną. Nakłada to na wszystkich obowiązek szczególnego traktowania i dbałości o jak najlepszy stan tego obiektu i powstrzymanie zachodzących w nim szkodliwych procesów. W chwili obecnej obiekt na pierwszy rzut oka nie sprawia wrażenia szczególnie zagrożonego, jednakże po dokładniejszej ocenie stanu poszczególnych elementów, kilka aspektów niepokoi. I nie chodzi tu o widoczną w wielu miejscach powierzchniową korozję, której produkty wychodzą na powierzchnię farby. Założona w 2010 r. w projekcie remontu i wykonana stabilizacja powierzchni metalu jak i antykorozyjny podkład i końcowe wymalowanie farbą chlorokauczkową nie zapewniło na dłuższy czas skutecznej ochrony przed korozją. Poważniejszym problemem i zagrożeniem jest proces głębokiej korozji zachodzący w częściowo zamkniętych przestrzeniach, na łączeniach poszczególnych elementów konstrukcji. W trakcie procesu korozji żelaza powstają jego tlenki, które zwiększając objętość rozsadzają sąsiadujące ze sobą elementy. Jest to widoczne w kilku miejscach w formie głębokich pęknięć i rozsunięć elementów konstrukcyjnych (fot. nr 45). Powoduje to deformacje regularnej formy zabudowy Studni i w dłuższym okresie może grozić rozerwaniem niektórych połączeń. Niestety skuteczne powstrzymanie tych zjawisk jest możliwe jedynie po rozmontowaniu obiektu w niezbędnym zakresie. Działanie to powinno obejmować całkowite usunięcie produktów korozji, uzupełnienie zniszczonych fragmentów np. metodami spawalniczymi lub chemicznie, i ponowny montaż po zabezpieczeniu powierzchni skutecznymi powłokami antykorozyjnymi np. epoksydowymi. W trakcie prac montażowych wskazane byłoby także uporządkowanie miejsca zamocowań krat między kolumnami. Mocowania te sprawiają wrażenie niedbałych i mało stabilnych, i z pewnością nie były takie pierwotnie (fot. nr 40). Ponadto korekty i wzmocnienia może wymagać posadowienie kolumn, których kotwy mogą być mocno skorodowane i słabo związane z podłożem (fot. nr 43). Konieczne będzie także uporządkowanie i naprawa odspojonych fragmentów kamienia w cembrowinie studni i w fundamencie, a także jego oczyszczenie i hydrofobizacja. W trakcie planowanych prac konieczne będzie zlikwidowanie nieszczelności pokrycia dachu, a może nawet jego wymiana, oraz korekta zamocowania dekoracji ponad okapem (fot. nr 41,42).

FOT. 41 - CIESZYN, STUDNIA TRZECH BRACI - narożnik pokrycia dachowego z widocznymi uszkodzeniami blachy i nieszczelnością okapu.

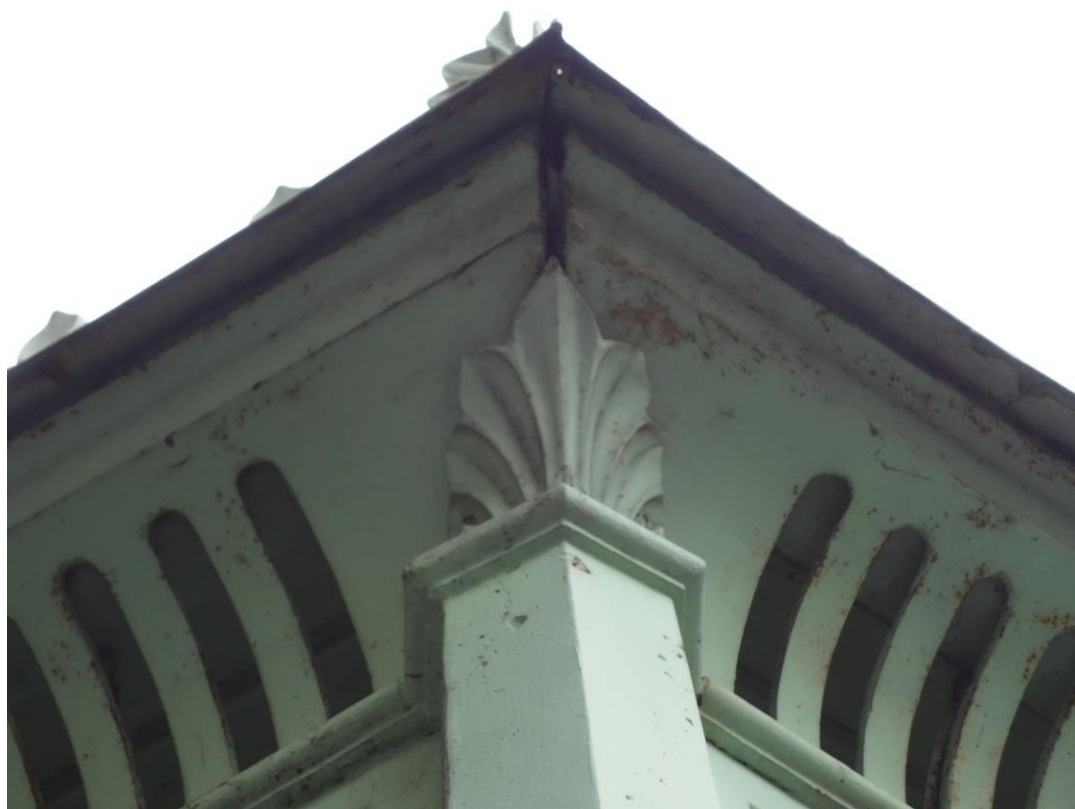
FOT. 42 - CIESZYN, STUDNIA TRZECH BRACI - narożnik górnego łączenia przęseł obiektu z widocznym, wtórnym rozsunięciem elementów.

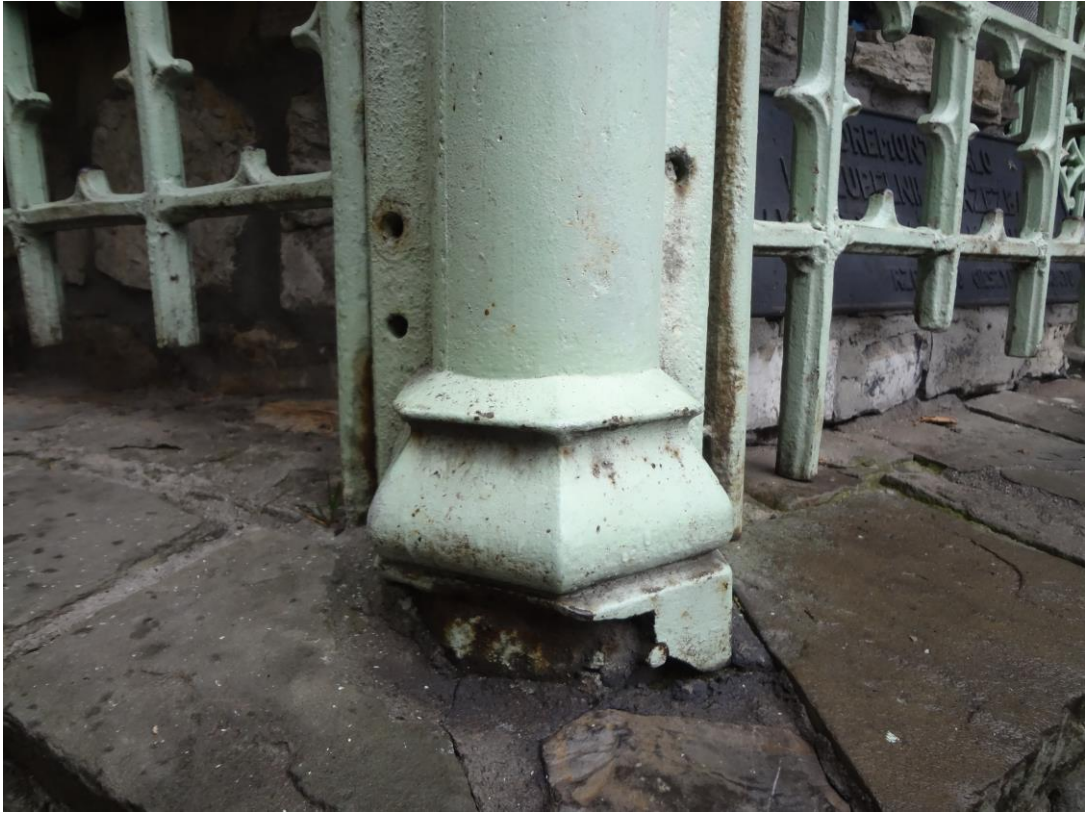
FOT. 43 - CIESZYN, STUDNIA TRZECH BRACI - baza lewej kolumny otwartego centralnego przęsła – widoczne uszkodzenia posadowienia i kamienia.

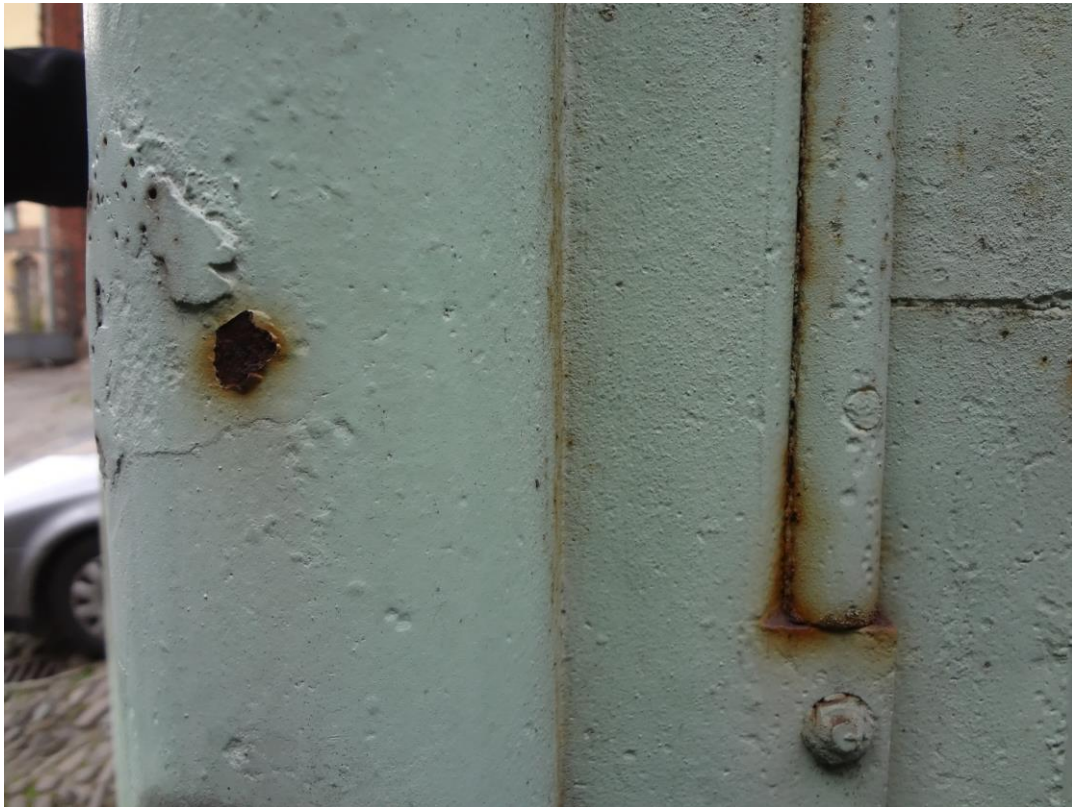
FOT. 44 - CIESZYN, STUDNIA TRZECH BRACI - korodujące elementy przęsła z łańciskim napisem – widok od strony zewnętrznej (odwrocie).

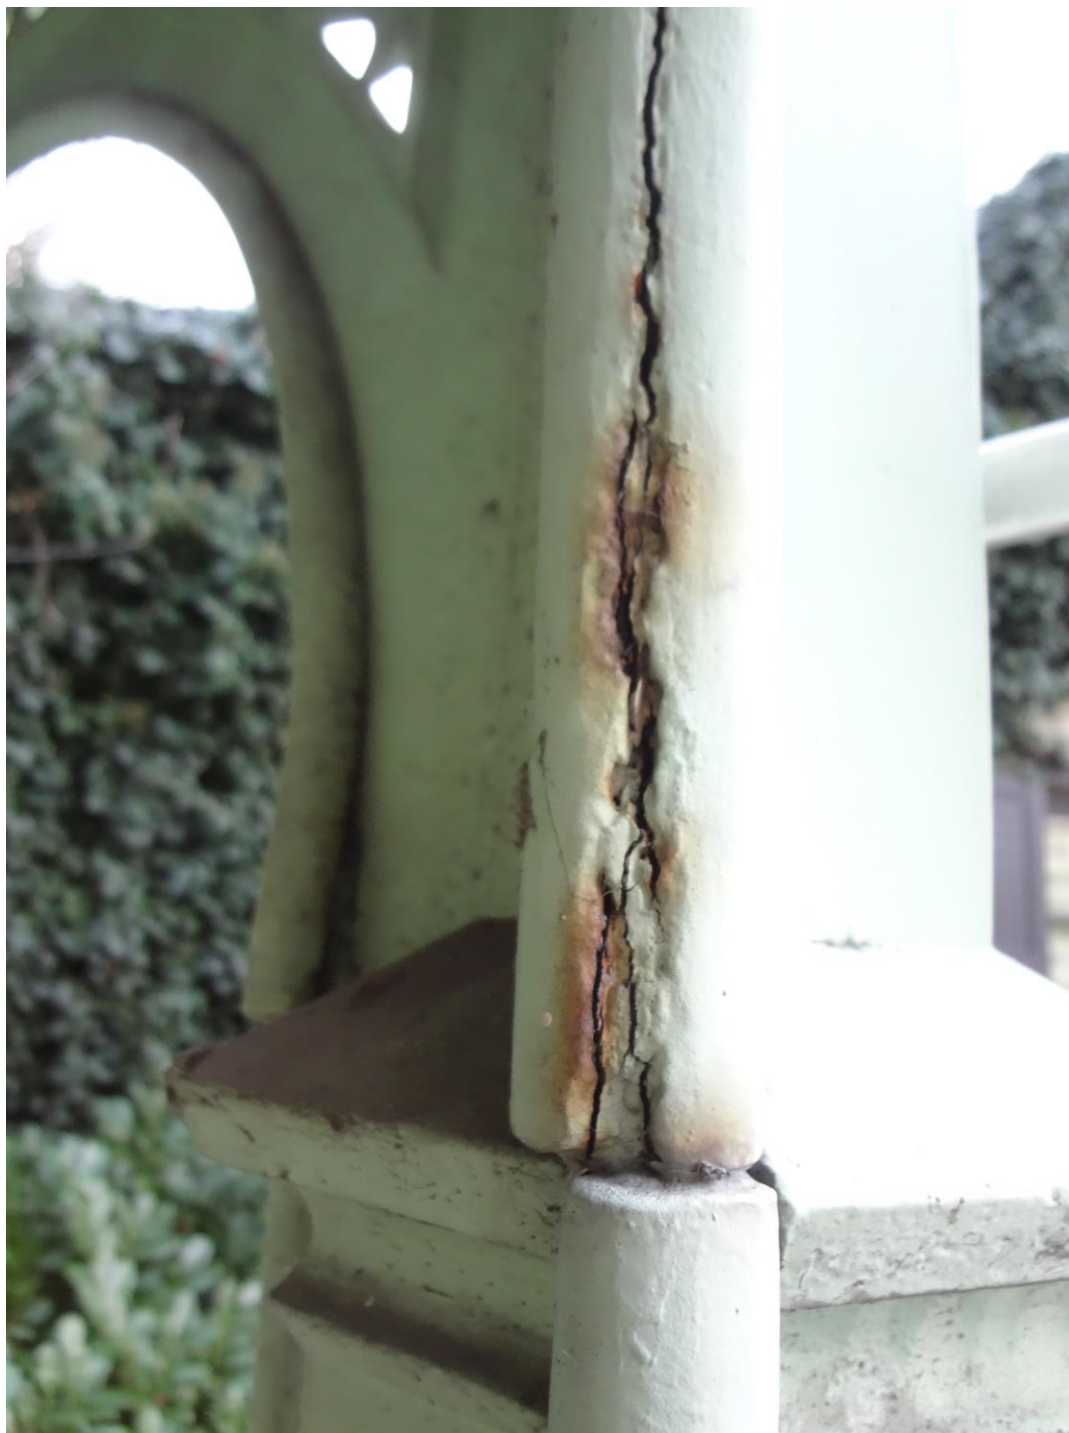
FOT. 45 - CIESZYN, STUDNIA TRZECH BRACI - podstawa wałka łuku między kolumnami otwartego przęsła centralnego - prawy skłon łuku - widoczne pęknięcia i deformacje formy spowodowane pęcznieniem korodującego żelaza.
