Portal Koleje Śląska Cieszyńskiego

Dobiega końca rewitalizacja linii kolejowych nr 694/157/190/191 z Bronów podg. do Wisły Głębcze oraz z Goleszowa do Cieszyna. W dniu 11 grudnia 2022 roku po odbiorach technicznych został wznowiony ruch kolejowy na linii kolejowej nr 191. Trwają obecnie drobne prace wykończeniowe. Na podstawie art. 61 ust. 1 i 2 Konstytucji RP oraz art. 10 ust. 1 ustawy o dostępie do informacji publicznej wnoszę o pisemną odpowiedź na poniższe pytania:

Od: Błażej Forjasz <blazej.forjasz@gmail.com>
Wysłano: środa, 11 stycznia 2023 21:09
Do: Ire Śląski
DW: redakcja@gzc.cieszyn.pl; Michał Szymajda; krzysztof.rojowski@ox.pl; Molin Andrzej;
Redakcja portalu Koleje Śląska Cieszyńskiego
Temat: [WIADOMOSC ZEWNETRZNA] Pismo w sprawie nieprawidłowości oraz uwag na
koniec prac rewitalizacyjnych na liniach kolejowych nr 694/157/190/191
Załączniki: Pismo_CRI_styczen_2023.pdf

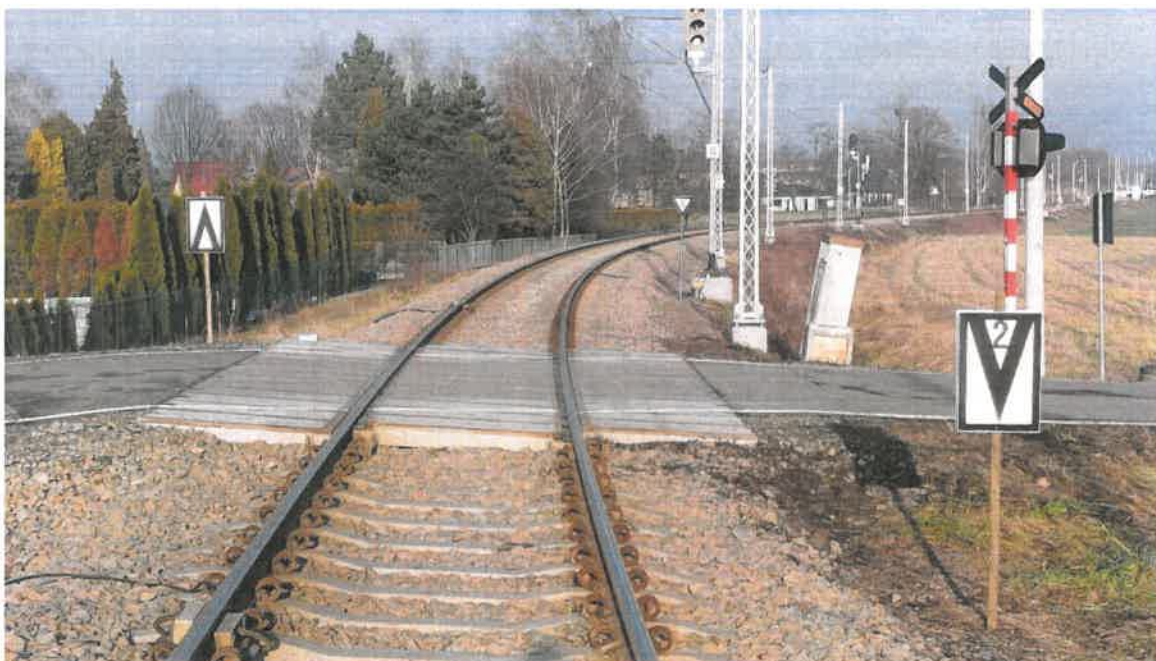
Dokumentacja fotograficzna do pytania z punktu nr 1)

- 1) Dlaczego na przejeździe kolejowym w miejscowości Mnich położonym na linii kolejowej nr 157 w km 13,540 - 13,546 od dnia 11 grudnia 2022 roku została obniżona prędkość z 30 do 20 km/h (tj. do niższej prędkości niż przed przystąpieniem do prac rewitalizacyjnych w 2019 roku)?

- a) Dlaczego ww. ograniczenie prędkości nie dotyczy wyłącznie czoła pociągu? Niewłaściwe pochylenie drogi nie wpływa na bezpieczny przejazd całości pociągu przez przejazd kolejowy. Dlaczego w związku z tym pociągi muszą zwalniać tam ze 100 km/h do 20 km/h? Czy jest to docelowy rezultat prac rewitalizacyjnych, dofinansowanych ze środków unijnych, budżetu państwa oraz środków własnych należących do samorządu województwa śląskiego?

- b) Czy na etapie przygotowania dokumentacji projektowej przebudowy ww. przejazdu kolejowego podjęto należyłą koordynację pomiędzy branżami drogową i torową? Czy wzięto pod uwagę możliwość obniżenia niwelety linii kolejowej (przebiegającej w nasypie oraz w niewielkich pochyleniach podłużnych o wartościach 3-4‰) w taki sposób, aby zmniejszyć wartości pochyłeń podłużnych dojazdów drogowych do skrzyżowania jednopoziomowego z linią kolejową, z zachowaniem zwiększonej przechyłki w torze dostosowanej do wyższych prędkości pojazdów kolejowych? Ułatwiłoby to kształtowanie profilu drogi kołowej zgodnie z przepisami rozporządzenia bez konieczności jej przebudowy na dłuższym odcinku.

- c) Czy wzięto pod uwagę możliwość stosowania profilu podłużnego dróg na dojazdach do przejazdu kolejowo-drogowego oraz na długości przejazdu kolejowo-drogowego zgodnie z przepisami § 24 rozporządzenia Ministra Transportu i Gospodarki Morskiej z dnia 2 marca 1999 r. „W sprawie warunków technicznych, jakim powinny odpowiadać drogi publiczne i ich usytuowanie”? Czy Centrum Realizacji Inwestycji ma opracowany plan dalszych działań, który następnie zamierza wdrożyć w celu uzyskania maksymalnej dopuszczalnej prędkości pociągów wynikającej z geometrii linii kolejowej w obrębie wymienionego przejazdu

kolejowo-drogowego? Ograniczenie prędkości do 20 km/h stanowi duży kłopot dla przewoźników i naraża tabor kolejowy na awarie, co z kolei przekłada się na przerwy w ruchu (przykładem jest awaria pociągu nr 94615 w dniu 23 grudnia 2022 roku). Czy znany jest planowany termin usunięcia ograniczenia prędkości w obrębie przejazdu? Czy prowadzone są rozmowy lub uzgodnienia z zarządcą drogi w celu rozwiązania problemu? Czy możliwa jest likwidacja przejazdu w sytuacji, gdy posesje znajdujące się za przejazdem mają alternatywne połączenie drogowe poprzez przejazdy sąsiadujące w km 13,097 (ul. Topolowa w Mnichu) i 14,070 (ul. Słoneczna w Mnichu)?

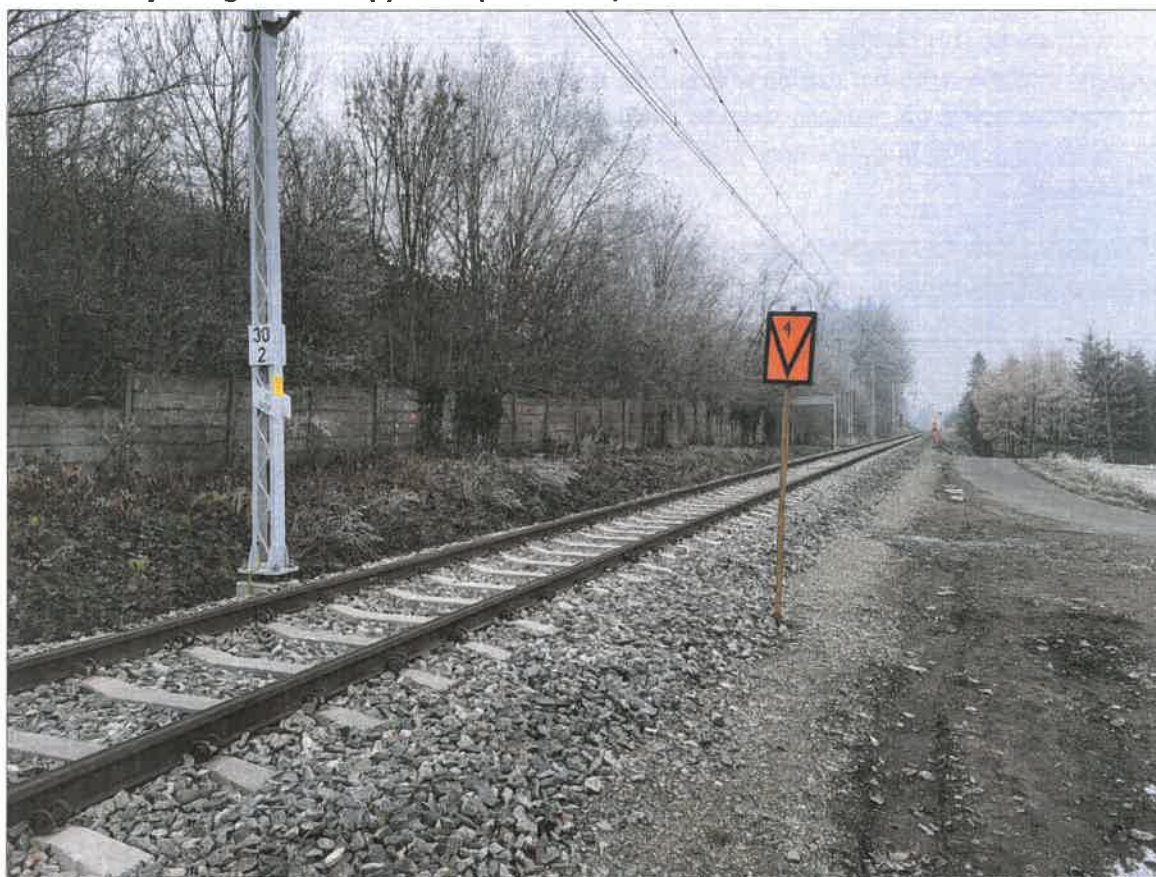
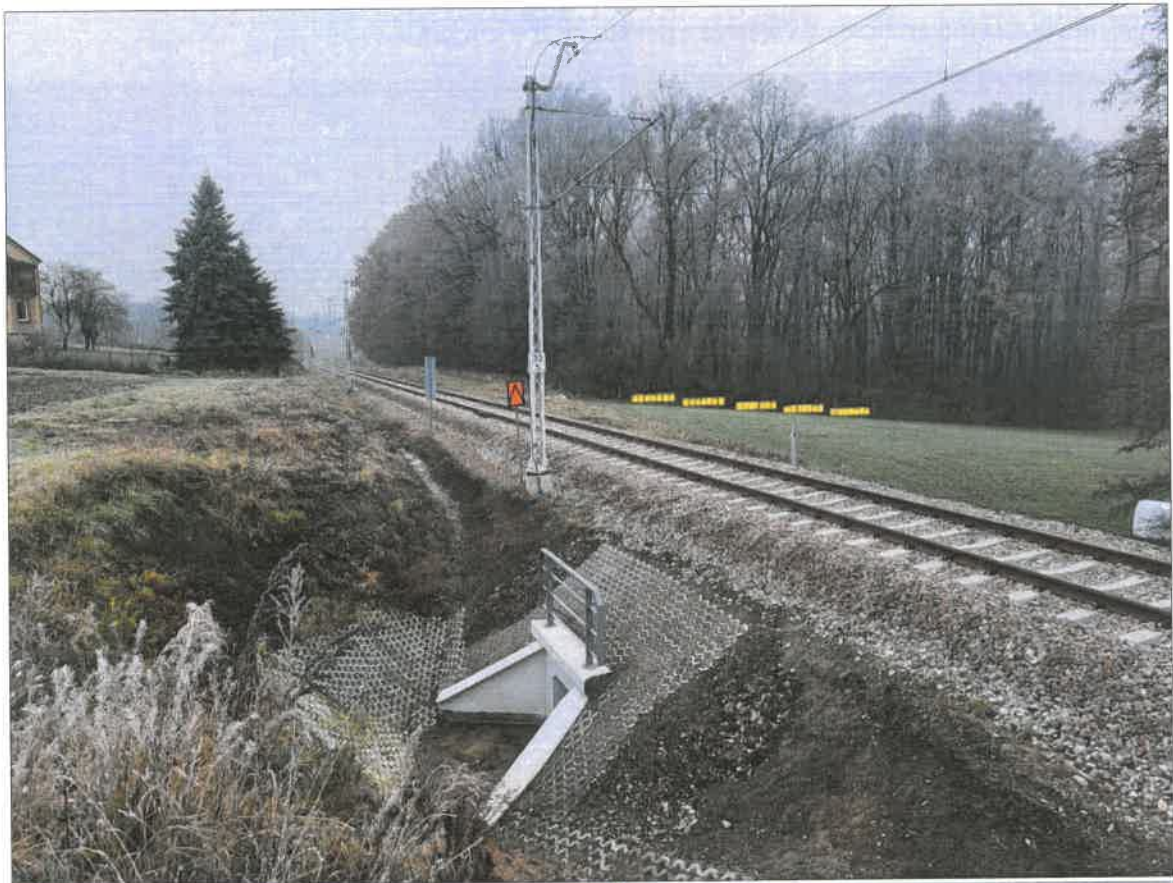
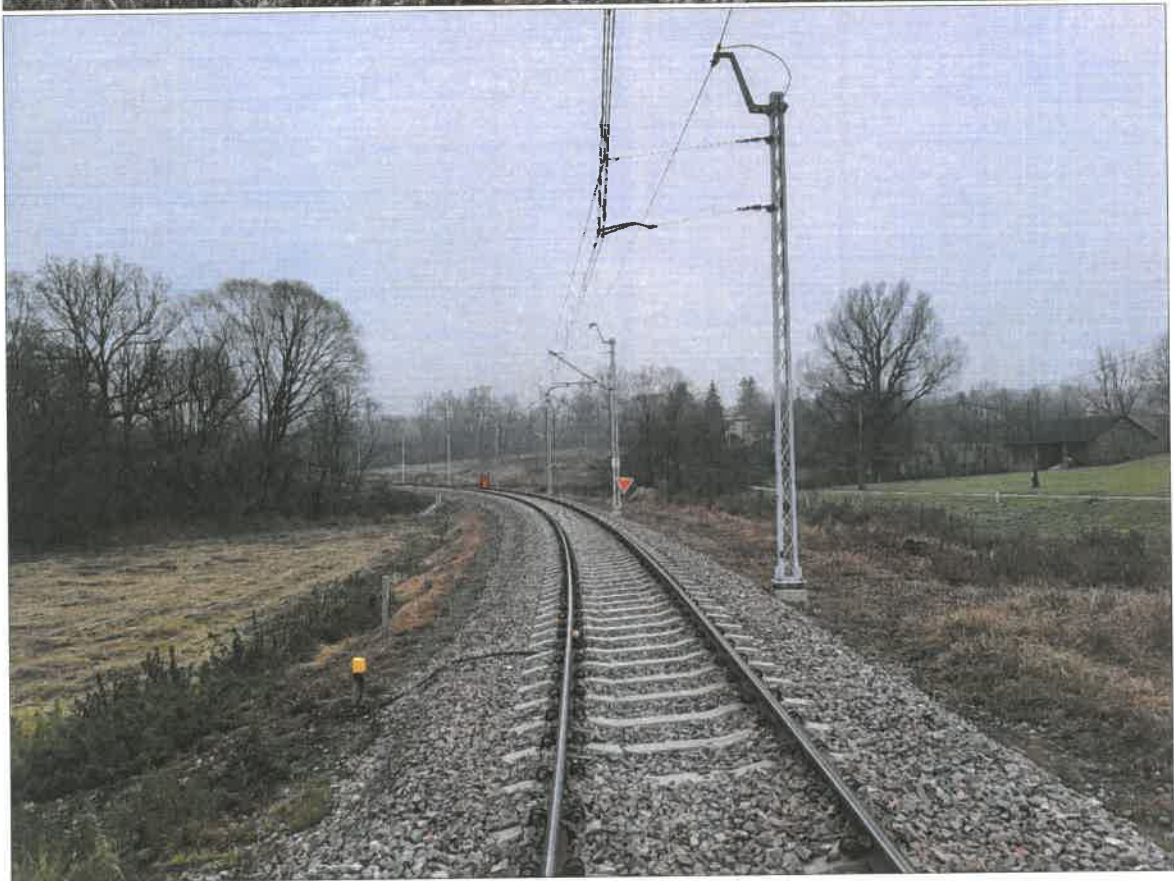
Dokumentacja fotograficzna do pytania z punktu nr 4)

- 4) Co jest przyczyną obniżenia prędkości w dniu 27 listopada 2022 roku z 80 do 40 km/h w 5 miejscach na szlaku linii kolejowej nr 190 między Goleiszowem a Cieszynem (lokalizacje w km: 30,200 – 30,750, 33,000 – 33,500, 33,900 – 34,600, 34,700 – 35,500 oraz 36,000 – 36,800) po 86 dniach od wykonanych odbiorów technicznych tego szlaku? Do kiedy zostanie to naprawione i przywrócona w nich zostanie z powrotem prędkość drogowa 80 km/h?

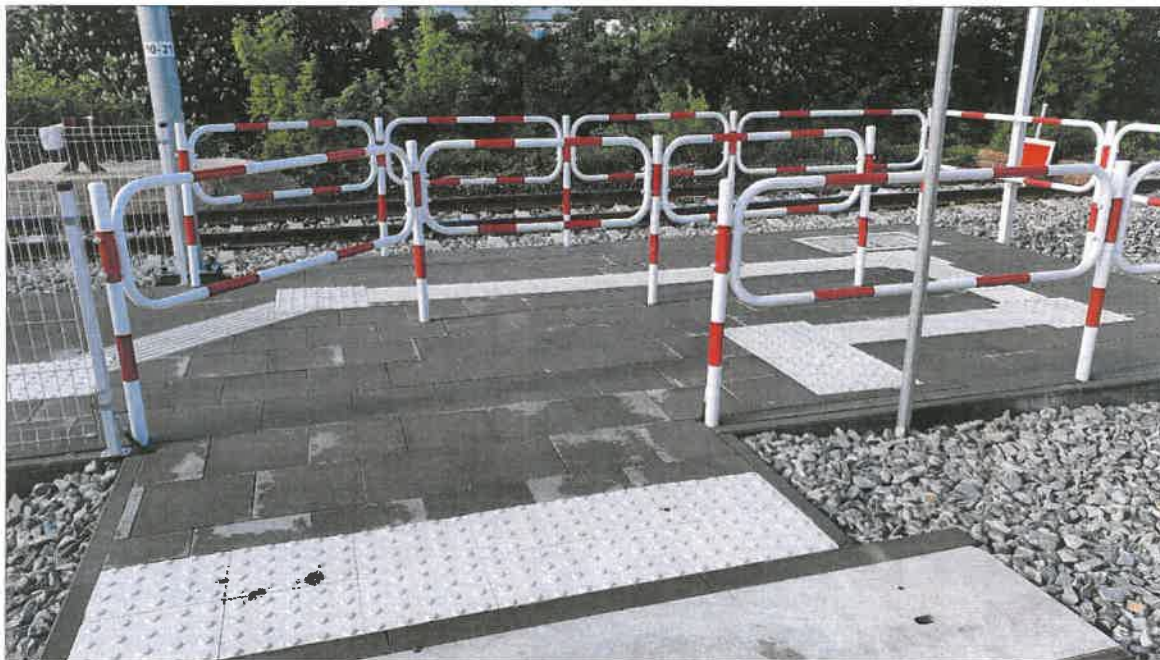
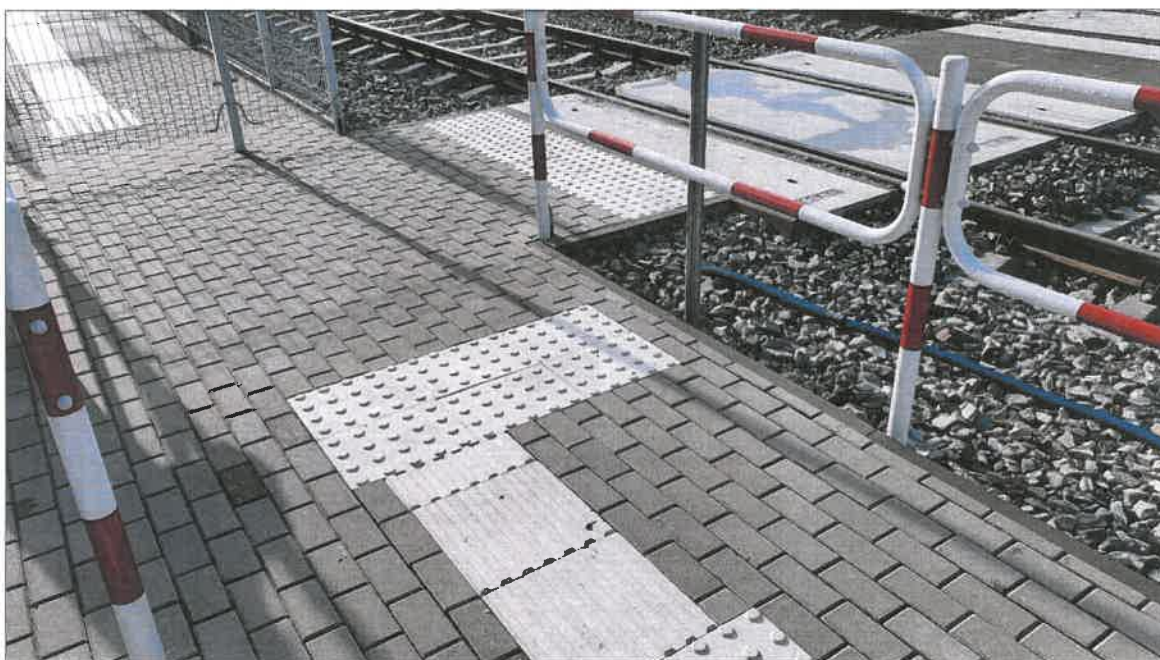
Dokumentacja fotograficzna do pytania z punktu nr 7)

- 7) Czy ścieżki naprowadzające w stacji Cieszyn prowadzące na peron nr 2 są prawidłowo zbudowane? Obecnie kierują one osoby niewidome lub niedowidzące po obu stronach przejścia przez tory wprost na barierki zabezpieczające. Jeśli nie to do kiedy zostanie to poprawione?

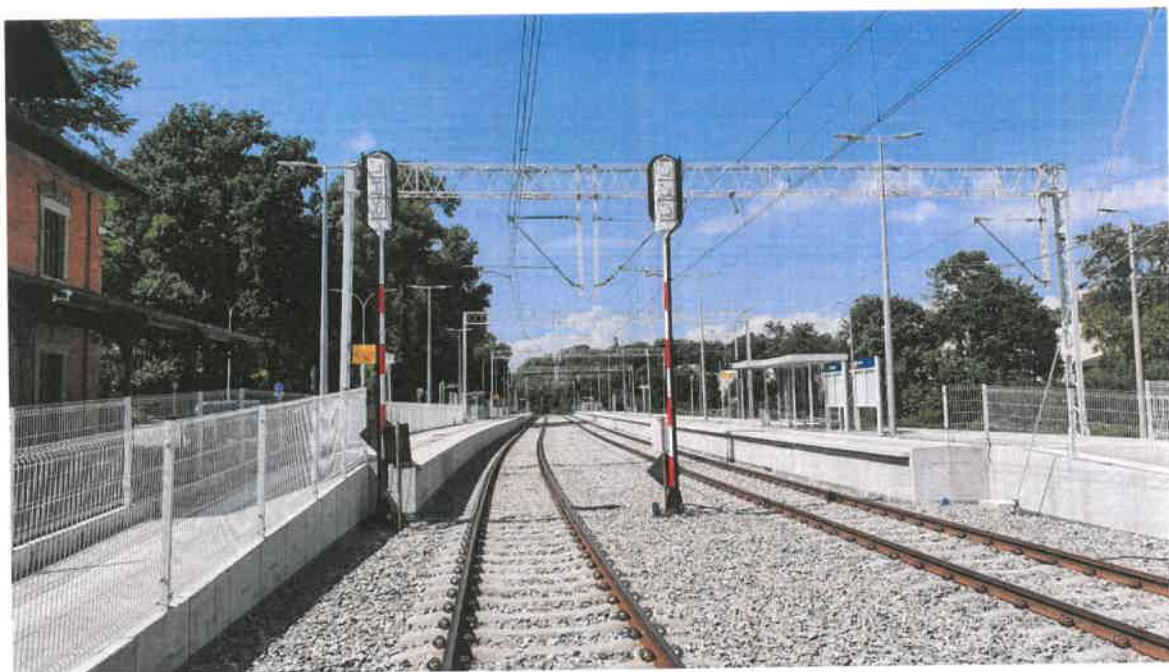
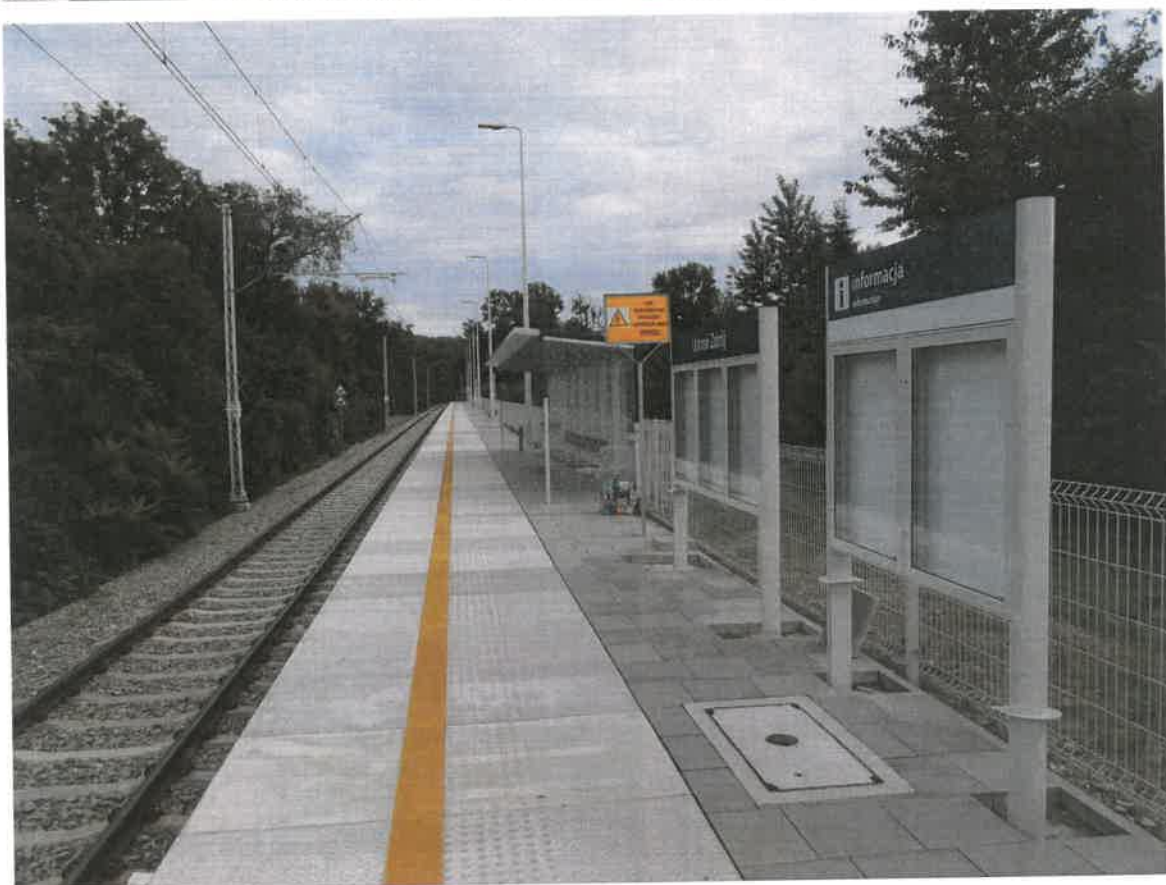
Dokumentacja fotograficzna do pytania z punktu nr 10)

- 10) Dlaczego w stacji Cieszyn na obu peronach wybudowano po jednej wiatce, natomiast w Ustroniu Zdroju jedną wiatę? Infrastruktura ta jest niewystarczająca dla obsługi obecnych potoków pasażerskich, a ponadto niezgodna z „Wytycznymi architektonicznymi dla infrastruktury pasażerskiej Ipi-1” spółki PKP PLK S.A. (paragraf 9, punkt 7). Stacja Cieszyn przed rewitalizacją, według danych Urzędu Transportu Kolejowego, w 2019 roku miała średnią dobową wymianę pasażerską pomiędzy 200 a 299 podróżnych a średnia dobową liczbą zatrzymań wynosiła 22. Natomiast przystanek Ustroń Zdrój przed rewitalizacją, według danych Urzędu Transportu Kolejowego, w 2019 posiadał średnią dobową wymianę pasażerską pomiędzy 300 a 499 podróżnych a średnia dobową liczbą zatrzymań wynosiła 14. Oba wyżej wymienione obiekty jeszcze przed rewitalizacją spełniały każde z kryteriów zawartych w punkcie 7, przy których należy zastosować minimum 2 wiaty siedziskowe na każdym peronie, natomiast po rewitalizacji obserwowany jest znaczny wzrost ruchu pasażerskiego. Kiedy to zostanie dostosowane do ww. wytycznych?

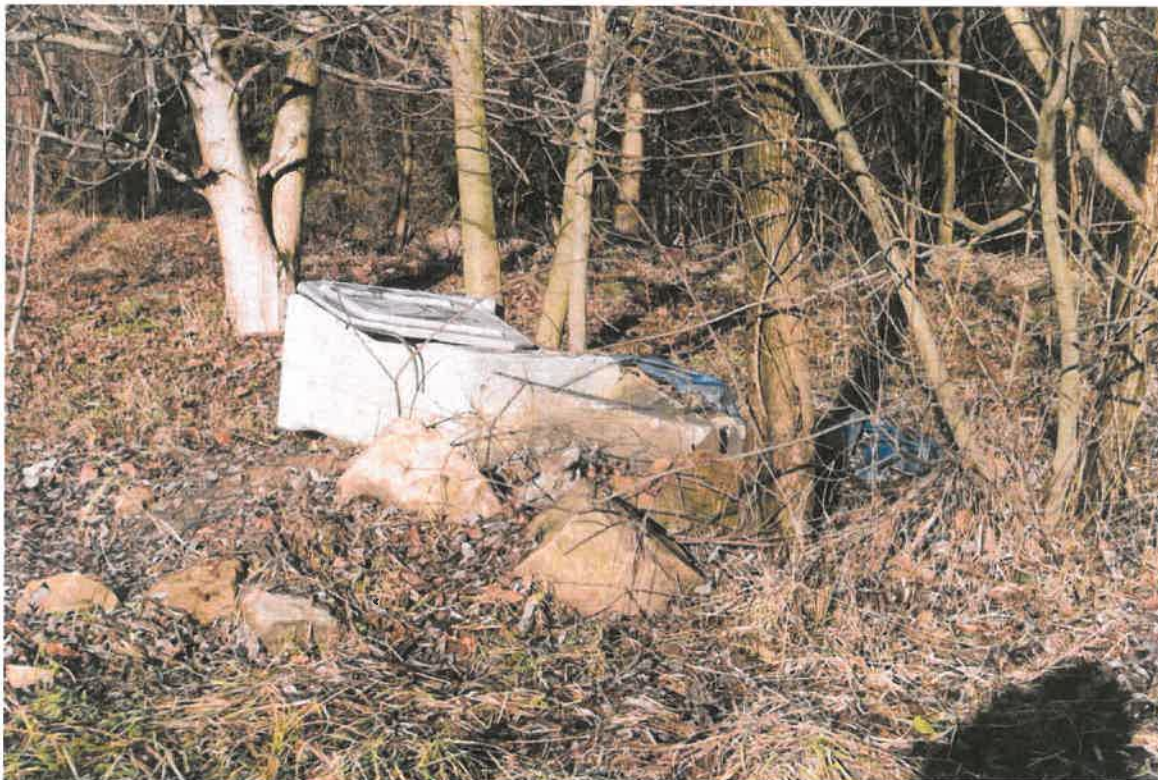
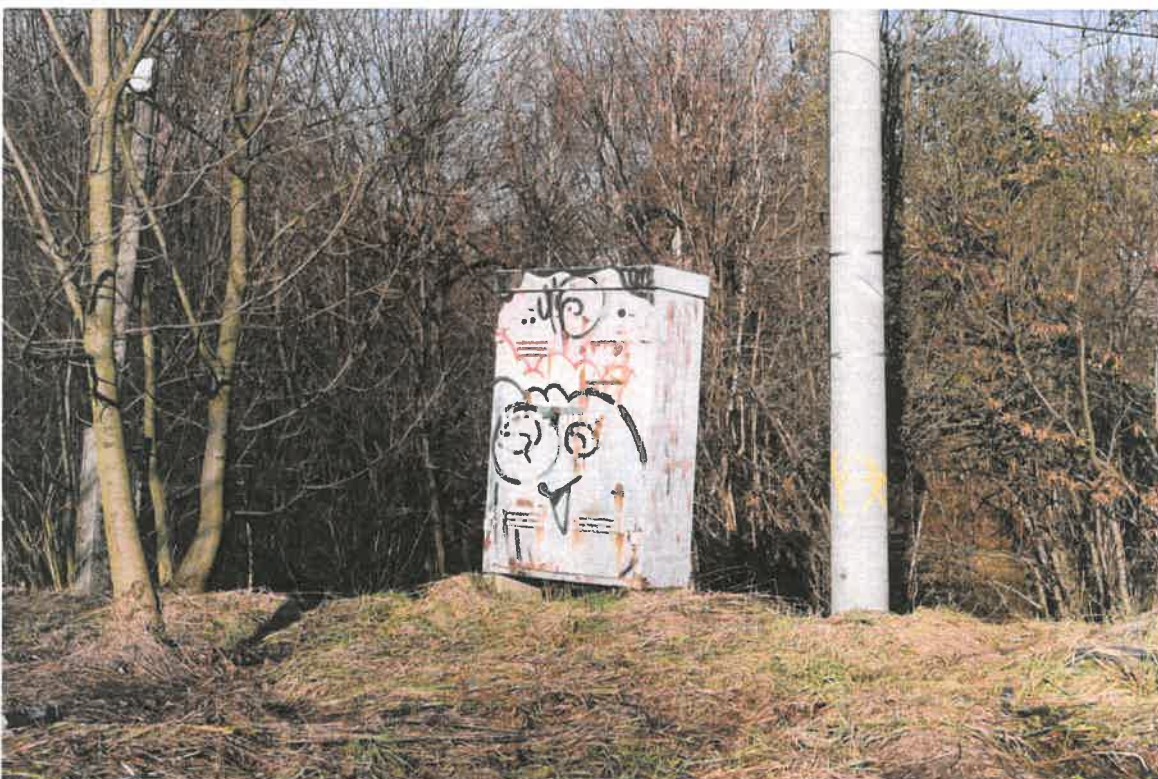
Dokumentacja fotograficzna do pytania z punktu nr 13)

- 13) Kiedy usunięte zostaną zdewastowane szafy oraz fragmenty betonu pozostałe po inwestycji na linii kolejowej nr 190 w okolicy przejścia przez tory przy budynku przy ulicy Czarny Chodnik w Cieszynie (km 37,931)?

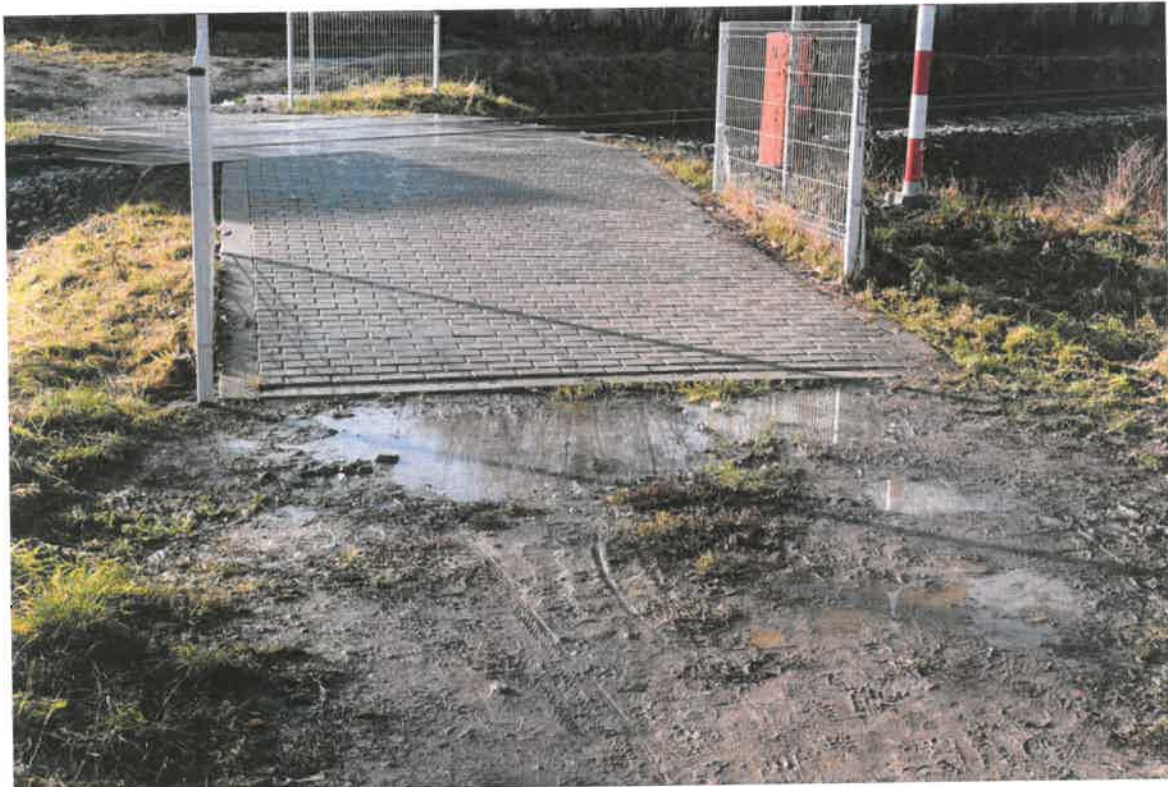
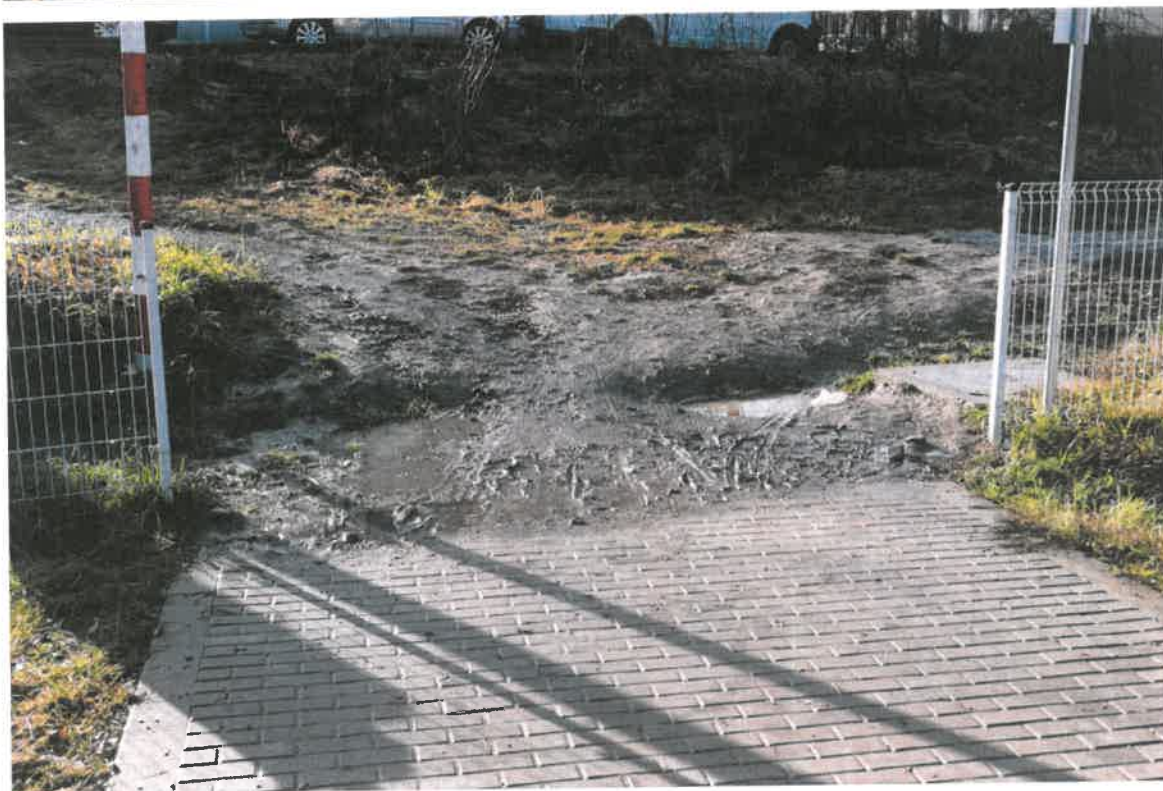
Dokumentacja fotograficzna do pytania z punktu nr 14)

- 14) Czy podjęte zostaną działania (poprzez np. wysypanie tłucznią) zmierzające do likwidacji występujących po opadach deszczu zwałów błota na dojściu do wyremontowanego przejścia przez tory przy budynku przy ulicy Czarny Chodnik 2 w Cieszynie (km 37,931 linii kolejowej nr 190)?
