Cieszyn: Kolejowa nadal z dziurą. Prace ruszą od poniedziałku

W poniedziałek pisaliśmy o zapadnięciu się fragmentu ul. Kolejowej w Cieszynie. Ze wstępnych ustaleń wynika, że przyczyną powstania wyrwy o głębokości ponad 6. metrów były niedawne opady deszczu.

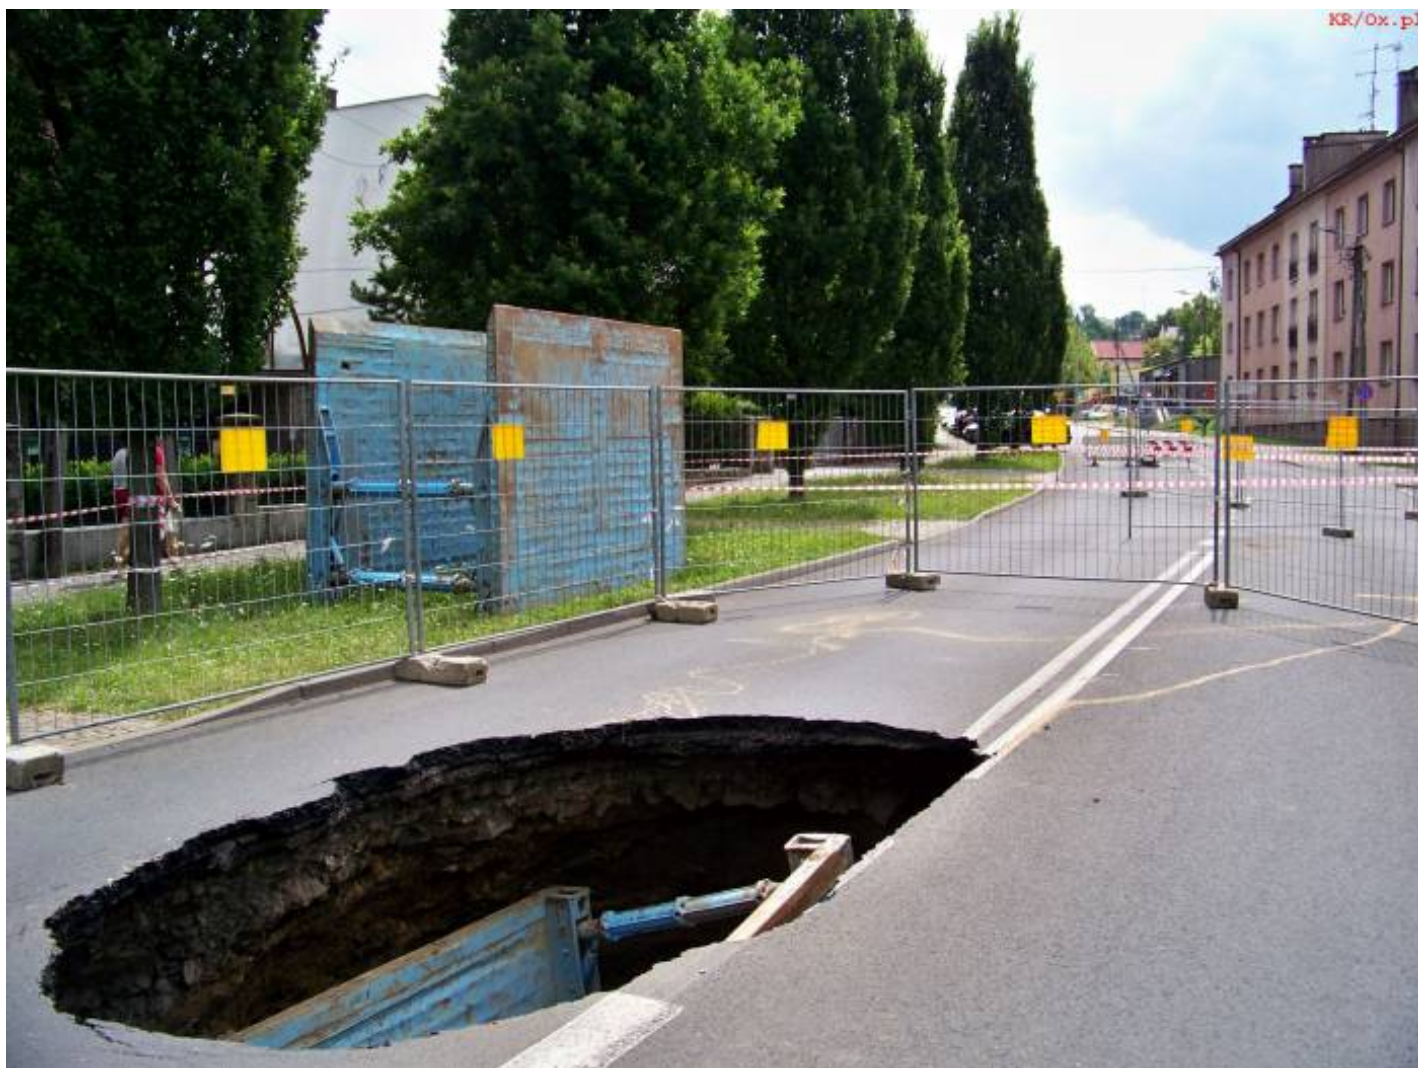
- W wyniku intensywnych opadów deszczu, w miejscu podłączenia nieruchomości do kanału, nastąpiło zapadnięcie się go, osłabienie stropu, wskutek czego powstał zator. Stopniowe wyłukiwanie ziemi i podbudowy drogi spowodowało powstanie ogromnej wyrwy. Chciałabym jednak wszystkich uspokoić - wszystkie ścieki trafiają teraz do oczyszczalni, nie ma więc zagrożenia bezpieczeństwa sanitarnego - mówiła na dzisiejszej (22.07) konferencji prasowej Sylwia Rymorz, kierownik Działu Gospodarki Ściekami cieszyńskiego Zakładu Gospodarki Komunalnej.

Prace naprawcze mają ruszyć w poniedziałek i potrwać przez najbliższe 3-4 tygodnie. - ***Nie polegają one jedynie na zasypaniu dziury, a na usunięciu awarii kanalizacji o średnicy jednego metra na głębokości około sześciu metrów. Potrzebny jest do tego specjalistyczny sprzęt*** - mówiła Anna Rojek z firmy Ekobud, wykonawcy robót. - ***Jest to betonowy kanał austriacki z 1905 roku. Dopiero pełne odkrycie tej wyrwy pozwoli nam na pełną ocenę szkód. Dlaczego prace rozpoczną się dopiero w przyszłym tygodniu? Otóż odpowiedni sprzęt specjalistyczny nie jest dostępny od ręki. Potrzebujemy tutaj koparki z dużym wysięgnikiem, a dodatkowo zamówiony mamy także rury VIPRO 1000, które będą tu montowane. Standardowy czas oczekiwania na takie materiały wynosi 3-4 tygodnie, my je będziemy mieli już w przyszłym*** - dodawał Przemysław Major, wiceburmistrz Cieszyna.
